# PLAN DE MANEJO AMBIENTAL DEL HUMEDAL CHIGUASUQUE - LA ISLA

## **PLAN DE MANEJO AMBIENTAL DEL HUMEDAL CHIGUASUQUE – LA ISLA**

### **CAPÍTULO III. EVALUACIÓN**

**SECRETARÍA DISTRITAL DE AMBIENTE  
BOGOTÁ D.C., 2023**

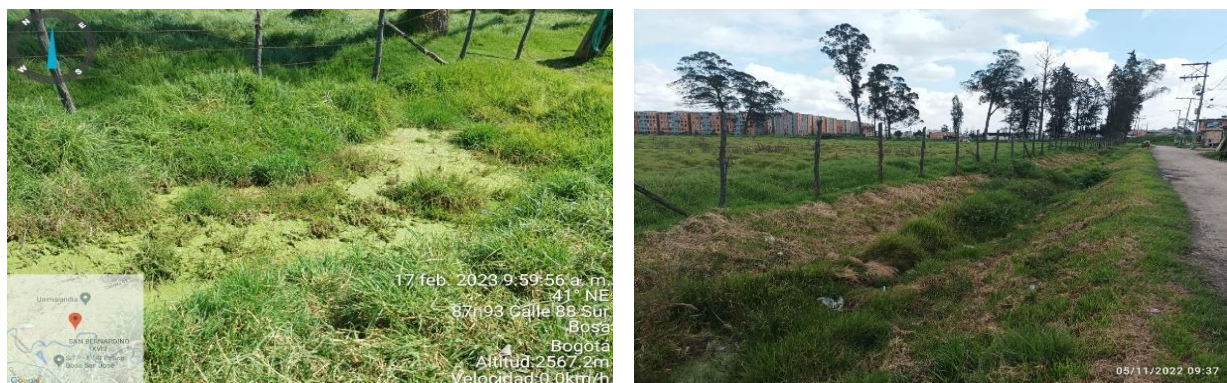
**Figura 24.** Vertimiento de aguas residuales. Fuente: Elaboración propia.

Esta problemática ambiental es calificada como persistente generalizada, debido a la presencia de asentamientos informales que no cuentan con alcantarillado vertiendo directamente las aguas residuales al humedal y en los vallados aledaños que no hacen parte de ningún tipo de alcantarillado sanitario ni pluvial.

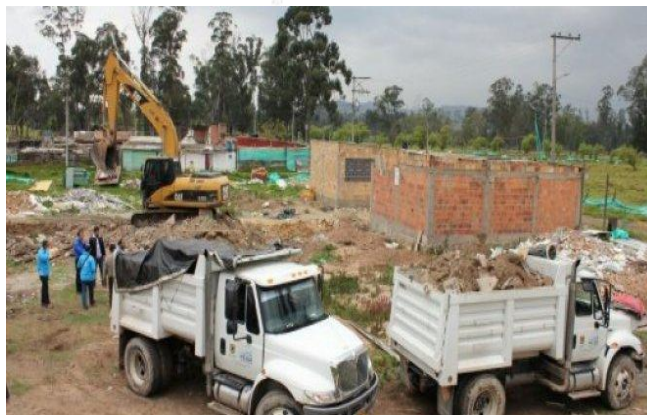
**Figura 25.** Residuos sólidos en franja acuática. Fuente: Alcaldía Local de Bosa, 2018.

Durante la administración de la SDA entre 2018 y 2022, se llevaron a cabo varios operativos interinstitucionales que serán descritos en el numeral 2.6.27. Durante estas actividades se retiraron RCD y residuos ordinarios del costado sur del humedal que limita con el río Tunjuelo, dado que es una zona en la que se encuentran los asentamientos informales y que han desecado paulatinamente el ecosistema. Actualmente, esta problemática se considera latente en tanto personas inescrupulosas hacen rellenos ilegales para vender lotes. De esta manera, este tensionante puede fluctuar entre persistente generalizado a ocasional.

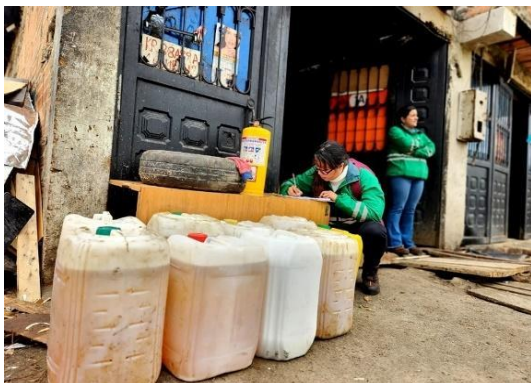
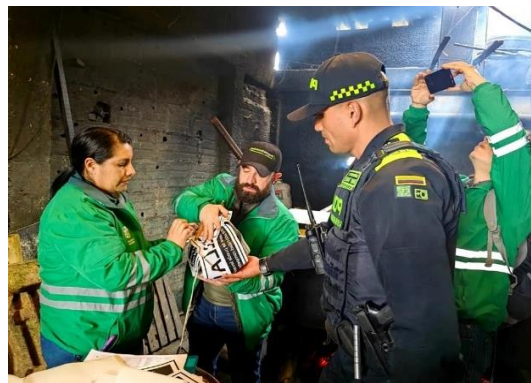
De acuerdo con los informes de gestión de los administradores de la SDA, en 2022 se registraron emisiones atmosféricas procedentes de una caldera de grasa dentro del asentamiento no legalizado, esta problemática ambiental ha sido persistente localizada y luego de la intervención institucional se ha logrado mitigar. Por lo tanto, este tensionante se considera ocasional en la escala de calificación de los tensionantes.

**Figura 26.** Operativo de IVC en asentamiento no legalizado humedal Chiguasuque - La Isla. Fuente: Redes sociales, SDA. 2022.

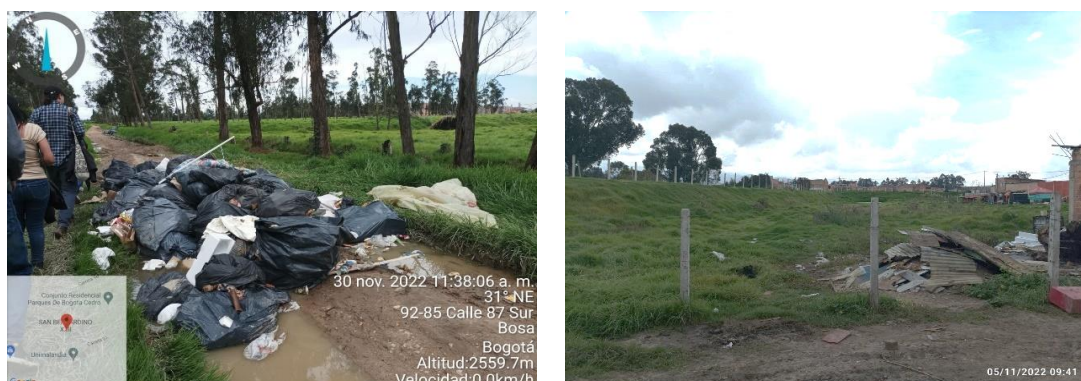
**Figura 27.** Residuos sólidos en franja terrestre. Fuente: Elaboración propia.

humedal, así mismo, en el costado sur donde se encuentra el asentamiento ilegal. Por lo tanto, este tensionante se encuentra en la escala de persistente localizado.

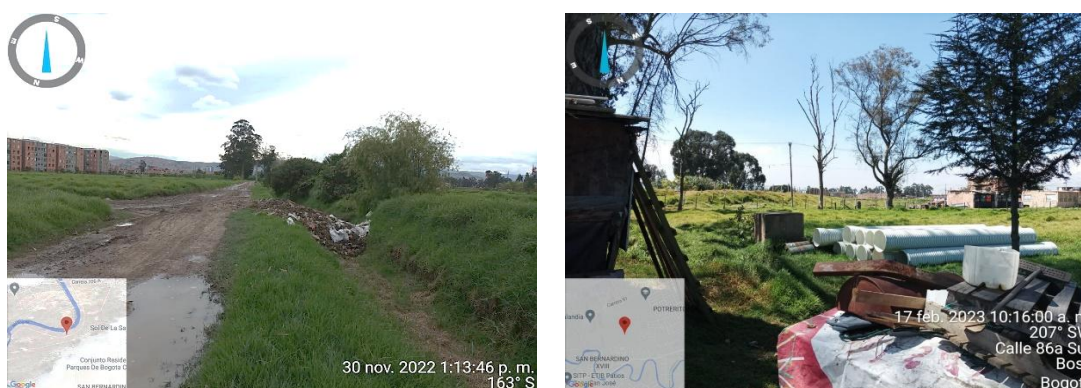
**Figura 28.** RCD. Fuente: Elaboración propia.

La presencia de residuos de construcción y demolición RCD, se considera una problemática constantemente reportada entre 2018 y 2022 por la administración del humedal a cargo de la SDA. Adicionalmente, se percibió esta problemática con la comunidad durante los ejercicios participativos como talleres y recorridos. Por lo tanto, en la escala de calificación, este tensionante es persistente localizado especialmente en el costado sur del humedal que limita con el río Tunjuelo. Por lo tanto, se encuentra en la escala de persistente localizado.

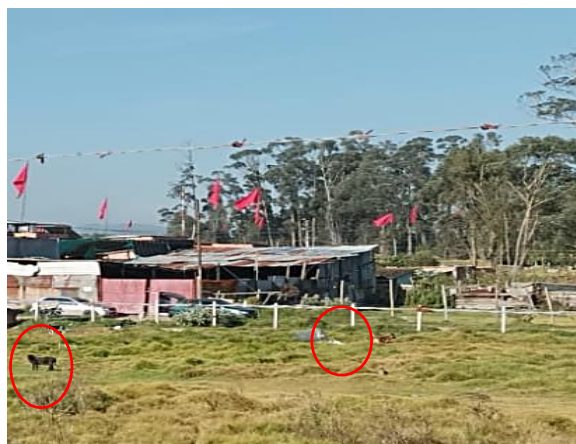
En el humedal Chiguasuque – La Isla, se reporta la presencia de animales domésticos como caninos y felinos sueltos en el asentamiento informal (San José II sector) como en el humedal y sus alrededores, poniendo en riesgo la fauna silvestre. Este tensionante se considera como persistente focalizado.

**Figura 29.** Presencia de animales de compañía.

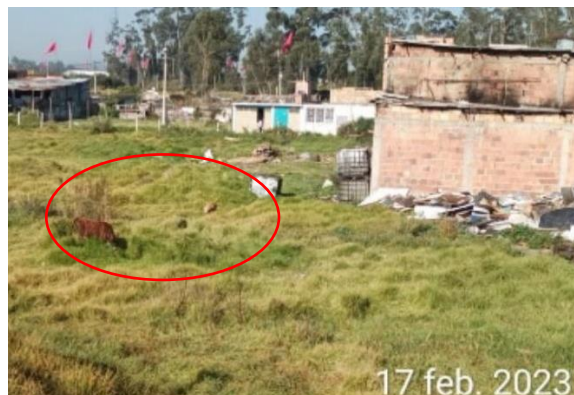
Los semovientes son reportados por los administradores de la SDA cada año entre 2018 y 2022, siendo una de las problemáticas que pueda acentuar el proceso de eutrofización y compactación del suelo en zonas de encharcamiento de agua en el humedal. La comunidad en general desconoce los impactos de esta problemática en el suelo, además, desde la incidencia histórica como zona de cría de caballos, no se percibe como problemática ya que ha hecho parte del paisaje durante años. Pese a varios operativos que la Alcaldía Local de Bosa ha realizado durante los últimos cinco años y que han logrado disminuir esta problemática, el tensionante se califica como frecuente focalizado debido a que en el asentamiento informal (San José II sector) se mantiene constantemente la presencia semoviente.

**Figura 30.** Semovientes. Fuente: Elaboración propia.

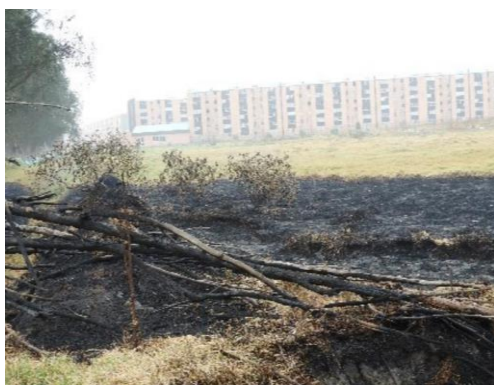
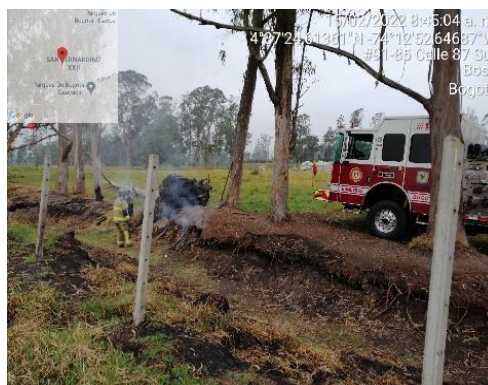
Los conatos de incendio reportados en los informes de los administradores de la SDA en 2019 y 2022 son producto de quemas de residuos mixtos. La comunidad refiere quemas para extracción de cobre en uno de los asentamientos informales en el sector de San José II sector, fragmento sur del ecosistema contiguo al río Tunjuelo. Este tensionante se clasifica como ocasional, principalmente en épocas secas.

**Figura 31.** Quemas y conatos de incendio. Fuente: Informes de Gestión SDA, 2018 -2022.

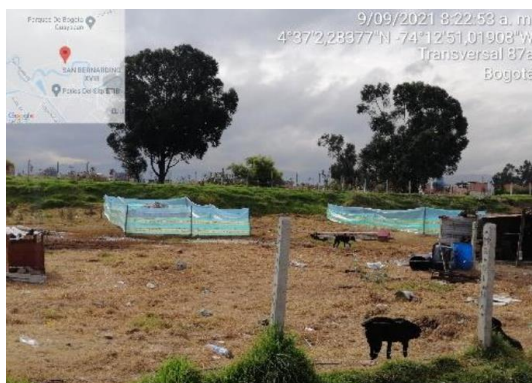
Las zonas para construcción de los asentamientos ilegales han realizado arrojo de escombros para nivelar las bases de construcciones ilegales en el sector del humedal contiguo al río Tunjuelo. De forma constante es instalada polisombra para continuar relleno con escombros y materiales pétreos como base para nuevas construcciones ilegales. Este tensionante se califica como persistente focalizado en el costado sur del ecosistema.

**Figura 32.** Rellenos. Fuente: Informes de Gestión SDA, 2018 -2022.

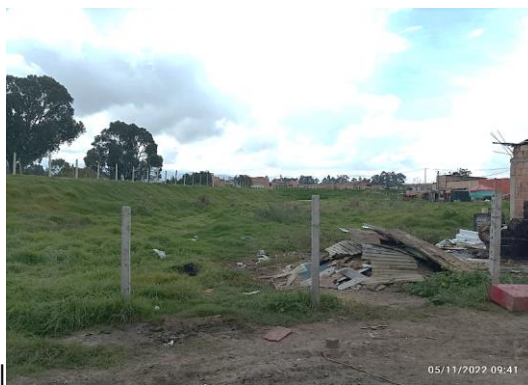
**Figura 33.** Daños al cerramiento costado sur del humedal.

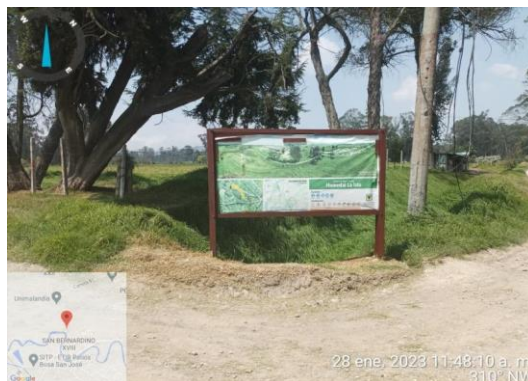
**Figura 34.** Daños a infraestructura. Fuente:  
Elaboración propia.

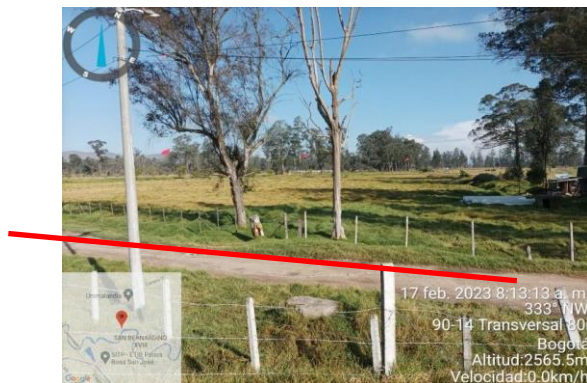
De acuerdo con los informes de los administradores de la SDA, se reporta desde 2018 la fragmentación del ecosistema en tres sectores por carreteables identificados de la siguiente forma: Calle 89ª sur (sentido norte - sur) y la Carrera 88 (sentido oriente – occidente). Por el costado nororiental se cuenta con vigilancia por parte de Constructora Bolívar, pero en el costado sur aledaño a San José II sector (asentamiento no legalizado) no se cuenta con vigilancia y se presentan asentamientos ilegales lo que ha hecho que el humedal esté fragmentado calificándose este tensionante como persistente generalizado.

**Figura 35.** Fragmentación del ecosistema. Fuente:  
Elaboración propia.

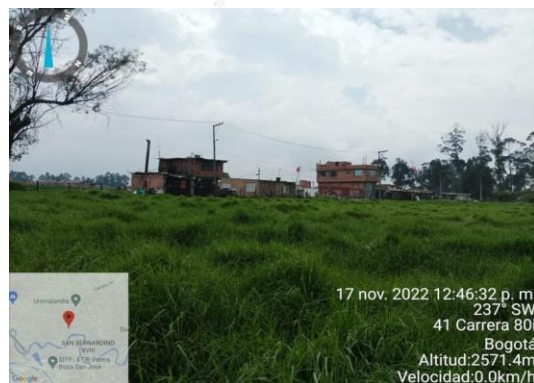
La ocupación ilegal por asentamientos en el sector denominado San José II sector (asentamiento no legalizado), ha generado el deterioro del ecosistema en el cuerpo de agua cercano al río Tunjuelo debido a los vertimientos directos de las aguas residuales. Esta actividad es controlada en operativos de inspección vigilancia y control con el despliegue interinstitucional, sin embargo, aún se encuentran algunas viviendas que continúan en el polígono del humedal, siendo este un tensionante persistente generalizado.

**Figura 36.** Ocupación ilegal. Fuente: Elaboración propia.

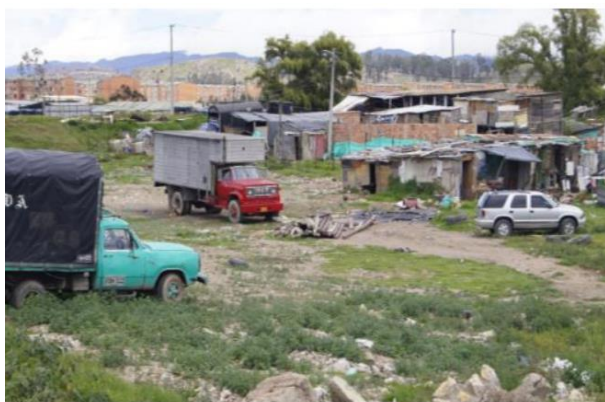
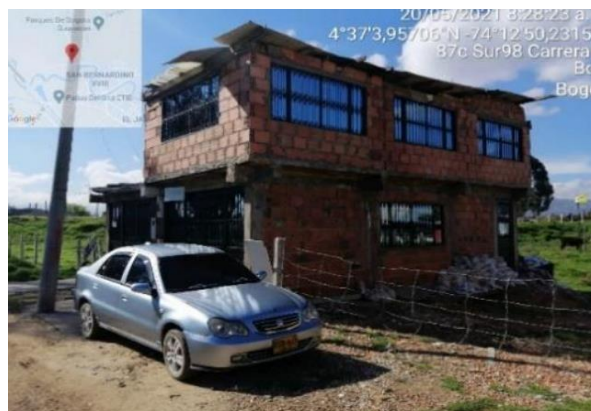
De acuerdo con los informes de los administradores de la SDA, se reportó para el año 2019 el ingreso de vehículos al sector sur colindante con el río Tunjuelo en asentamientos no legalizados. Este tensionante es clasificado como ocasional, en tanto que desde la articulación interinstitucional se han realizado operativos para sancionar a propietarios de estos vehículos.

**Figura 37.** Presencia de vehículos. Fuente: Informes de Gestión SDA, 2018 -2022.
